Memoria Final. Las víctimas del Aguaucho de Fuentes de Andalucía. Término Municipal de La Campana. Sevilla

**ESTUDIO BÁSICO DE SEGURIDAD Y SALUD.
INFORME DE INTERVENCIÓN COLEGIAL.**

El presente documento recoge la información relativa a las actuaciones arqueológicas realizadas en la parcela 67 del polígono 13, del Término Municipal de La Campana (Sevilla). Área donde se localizaba el cortijo del Aguaucho, y el lugar en el que se sitúan los hechos de vejación, ultraje, humillación y asesinato, sucedidos en el verano de 1936, y que sufrieron mujeres de Fuentes de Andalucía.

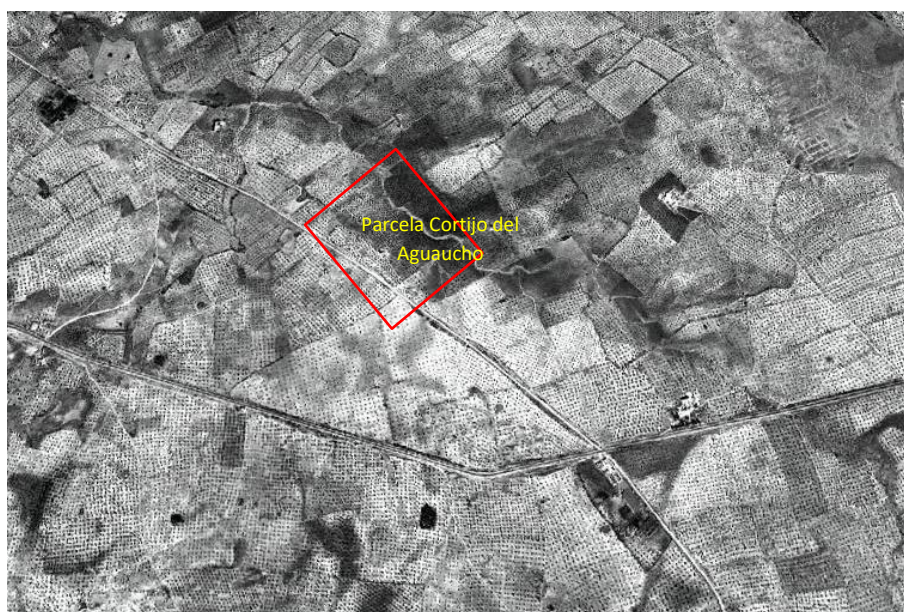
Situación de la parcela donde se encontraba el Cortijo del Aguaucho. Fotografía aérea del Vuelo de los Americanos 1956.

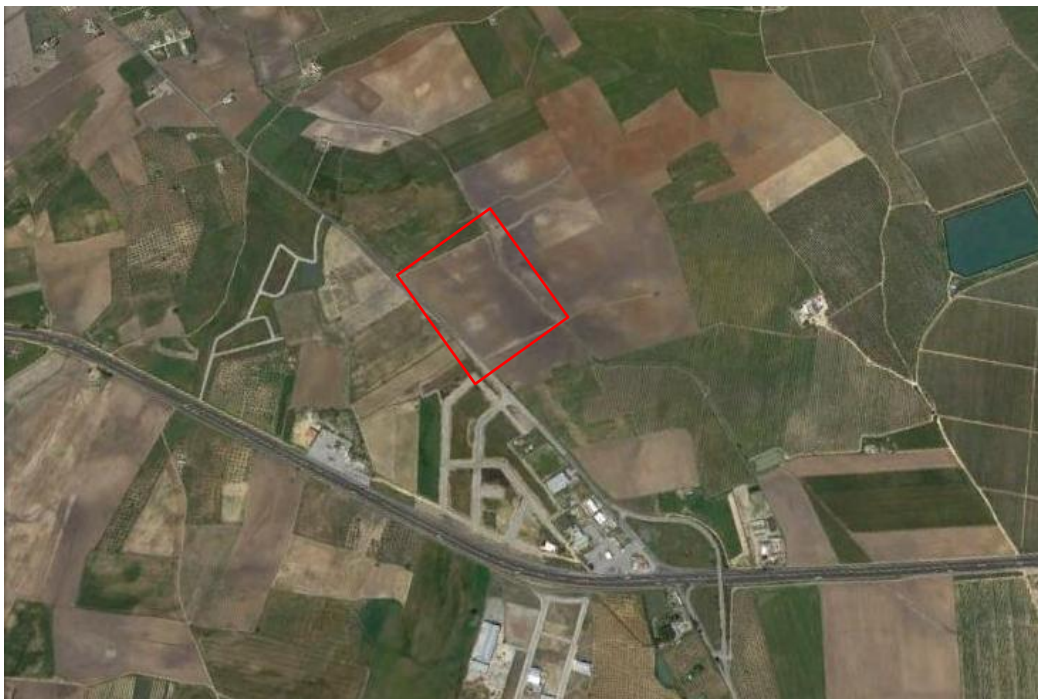
El cuadro rojo señala la parcela donde se localizaba el Cortijo del Aguaucho en su estado actual. La mancha blanca que se aprecia son los restos constructivos del cortijo.

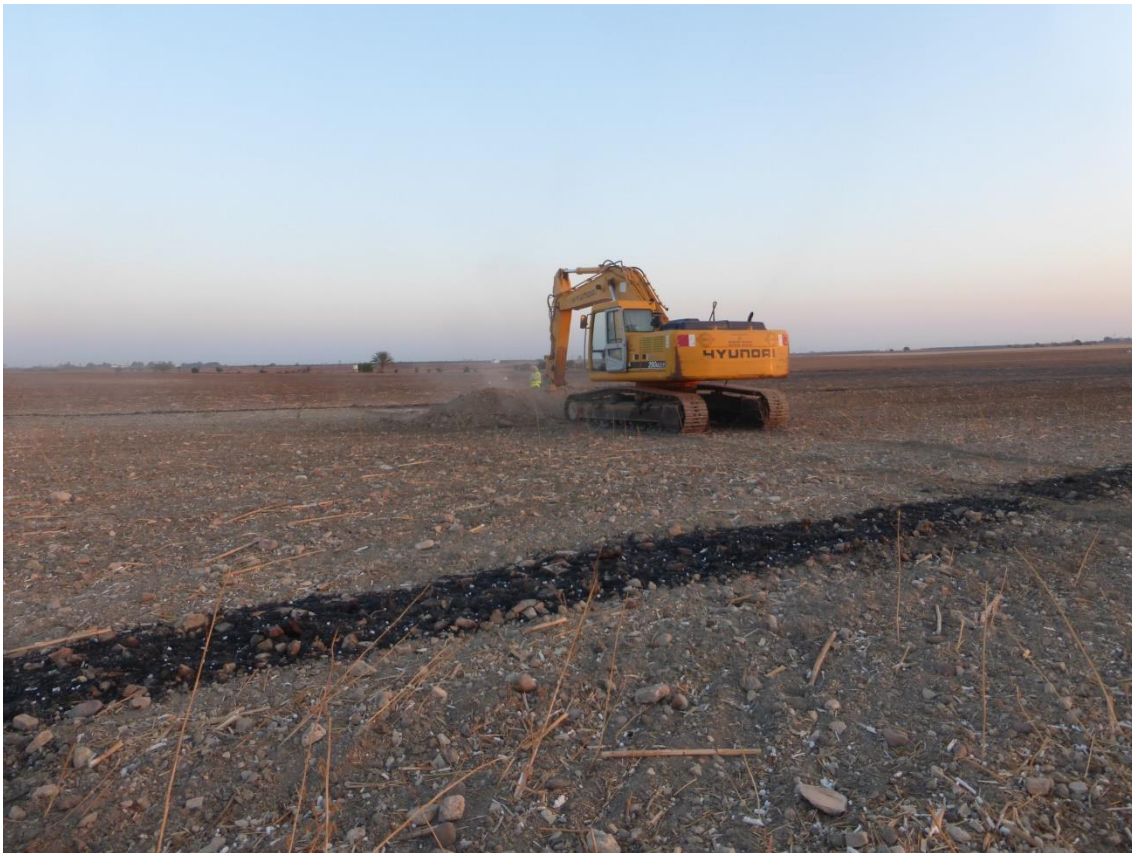
Parcela 67, polígono 13 Se inicia los trabajos de retirada de la tierra vegetal en el área donde se concentraba un mayor número de materiales constructivos en superficie.

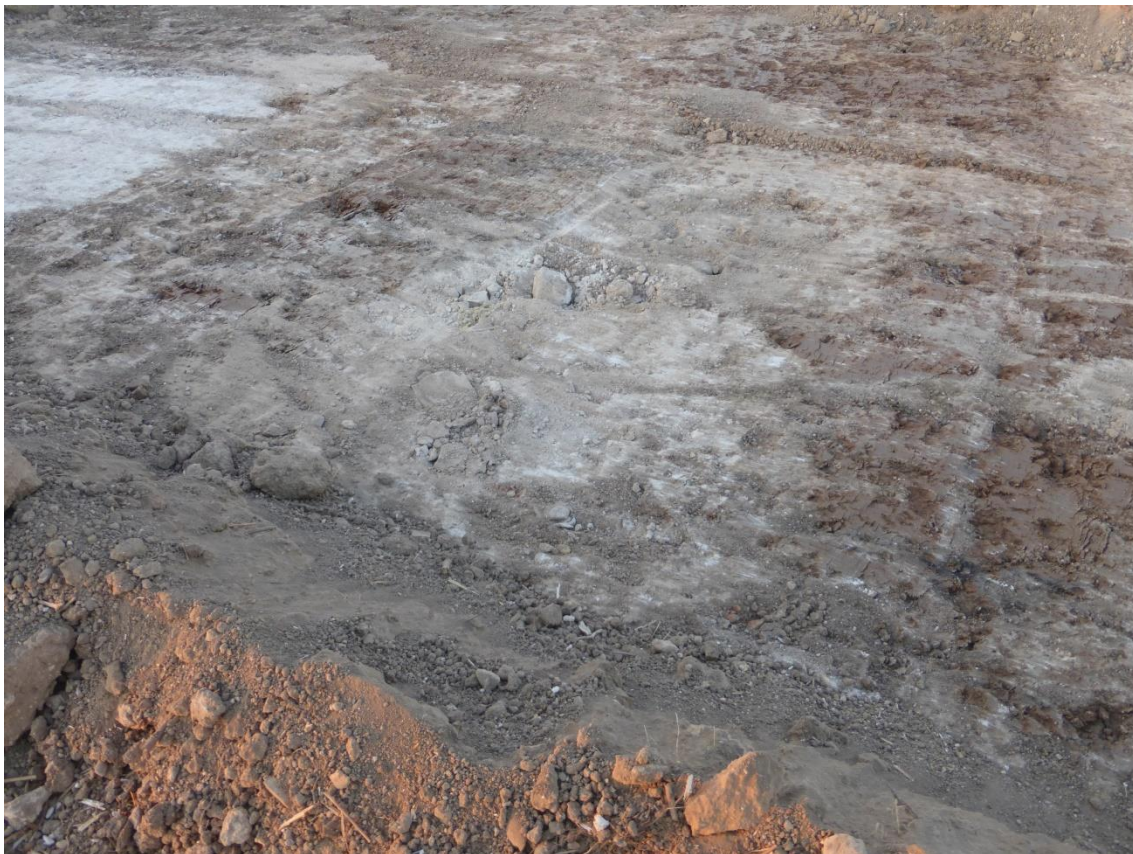
Documentación de las primeras infraestructuras del cortijo del Aguaucho.

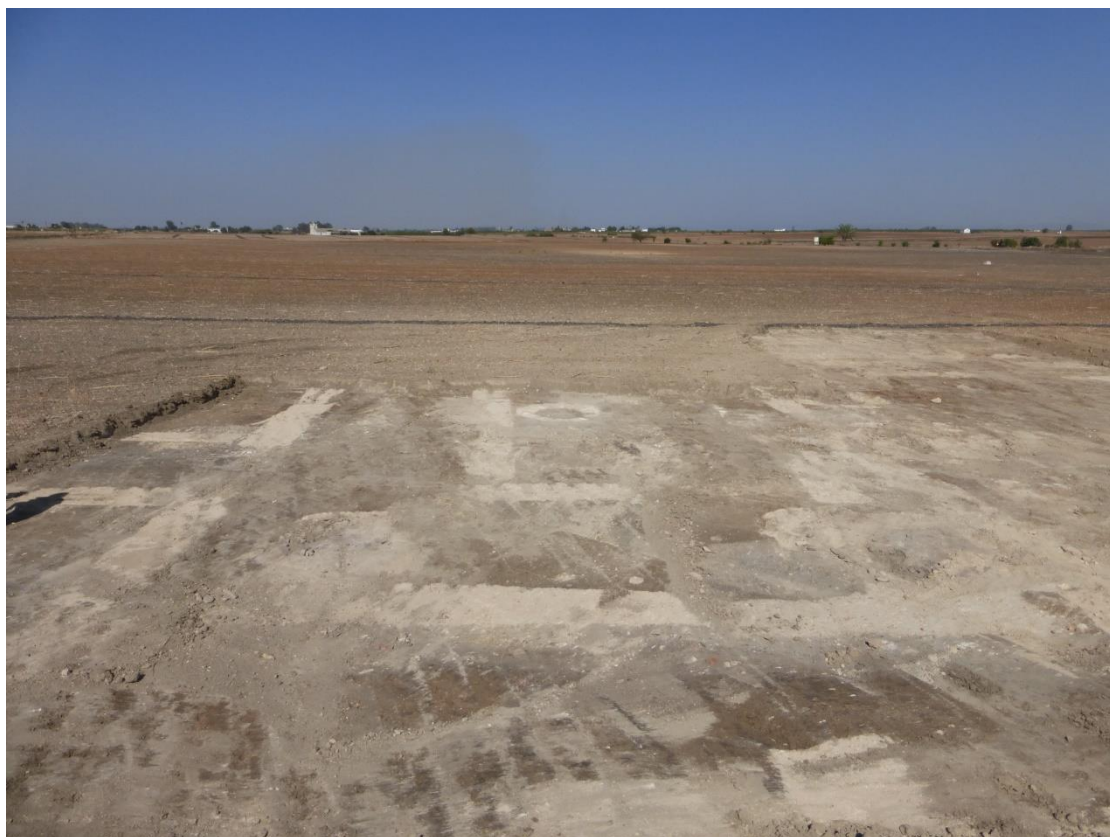
Una vez retirada la cobertura vegetal se puede apreciar las infraestructuras de cimentación del cortijo del Aguaucho.

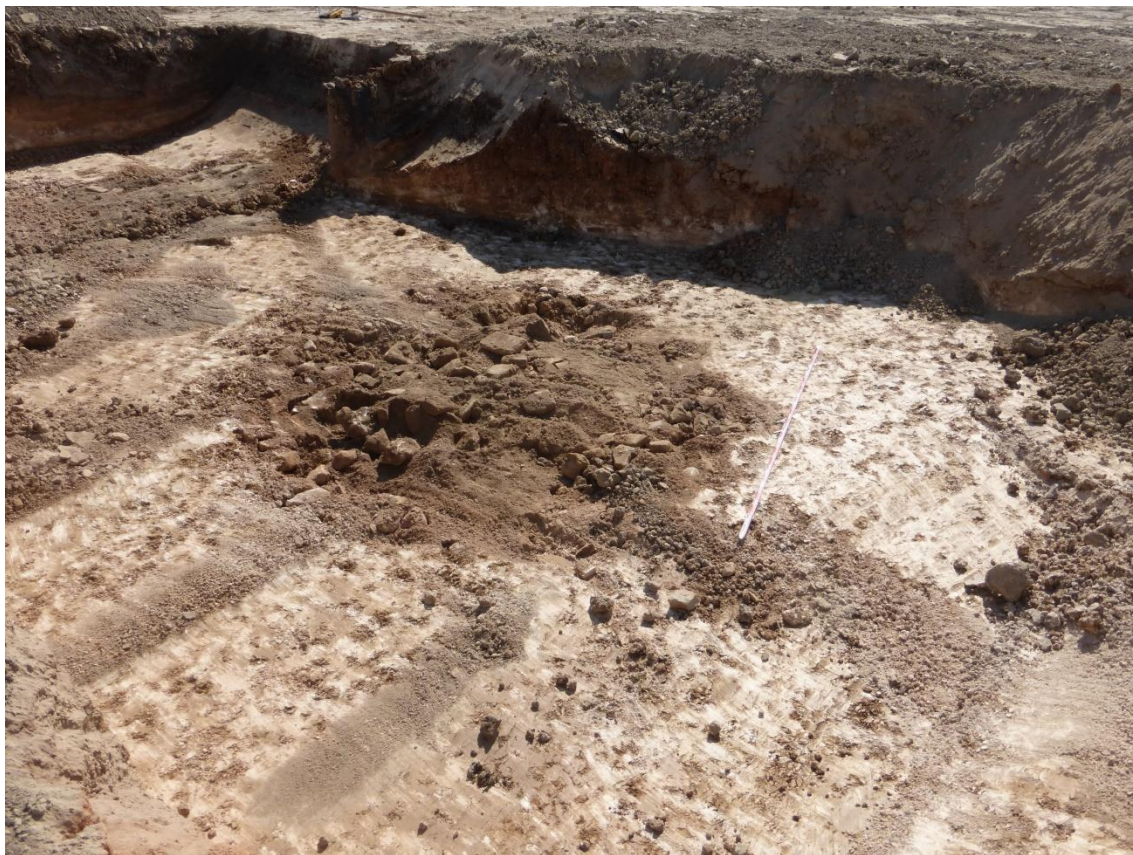
Localización del pozo de agua existente en el patio del Cortijo del Aguaucho. Se delimita su estructura y se inicia el rebaje de su entorno.

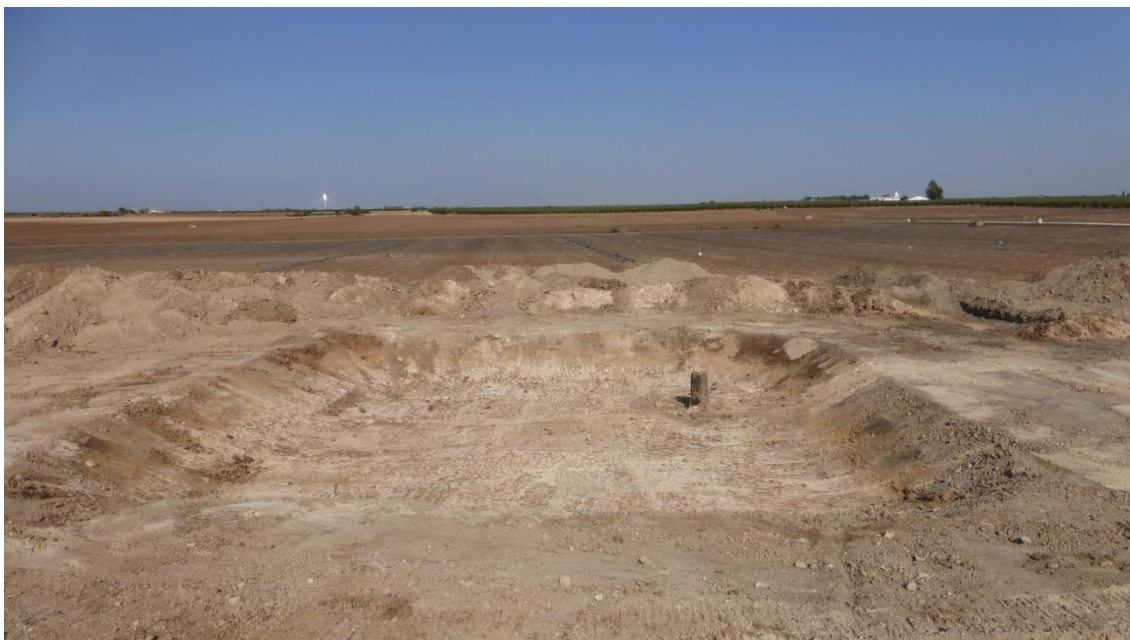
Inicio de la excavación del pozo, se deja en la zona central del área de excavación abriendo un perímetro de 20 m por 20 m.

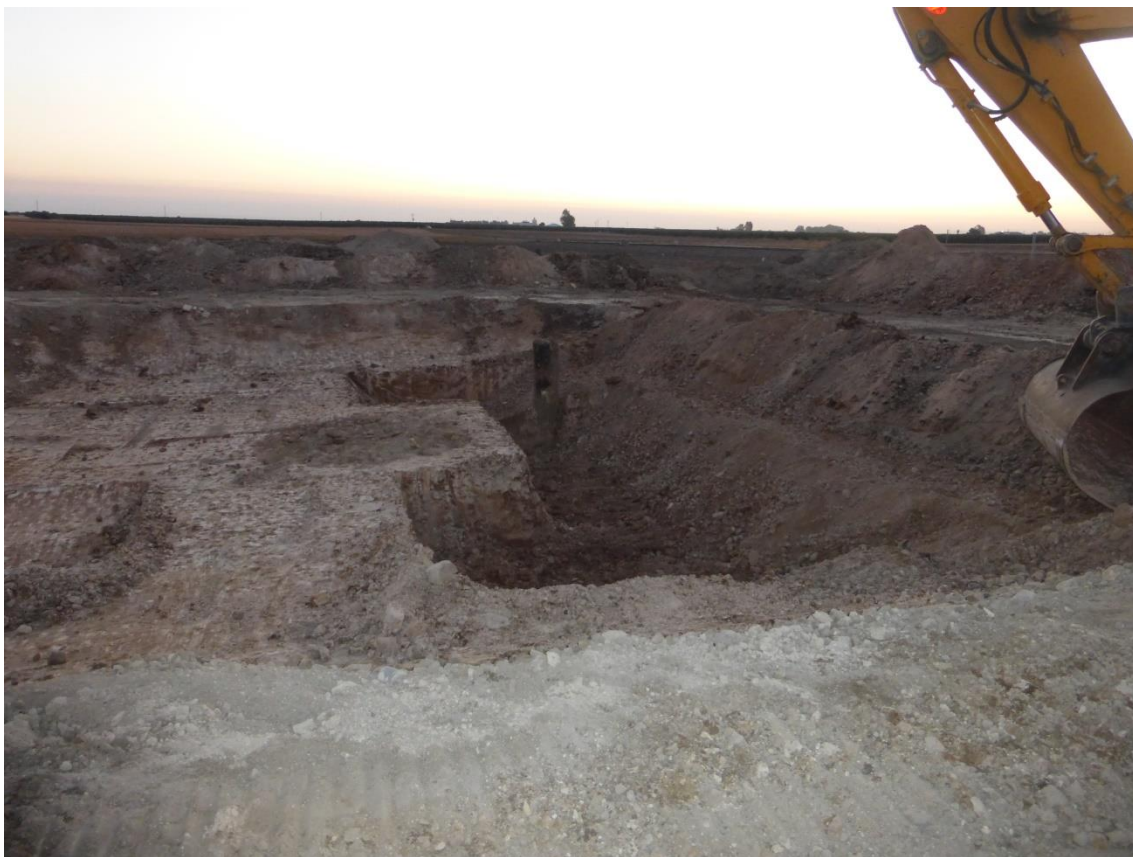
Inicio de la excavación de la primera berma (terrazza) para bajar en la excavación del interior del pozo con seguridad.

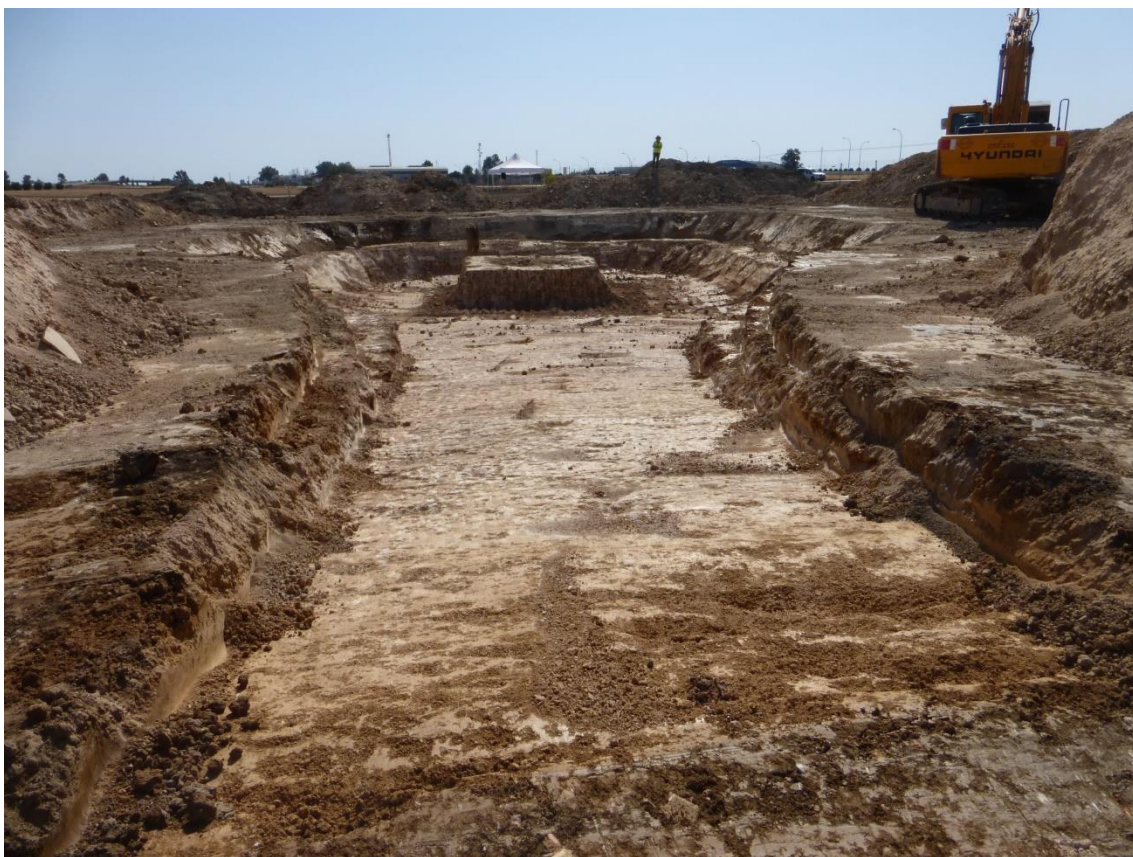
Ejecución de la dos primeras bermas. El pozo se queda en la zona central de la excavación, exento del rebaje en el terreno natura. El rebaje del pozo se va realizando a posteriori con pala de limpieza.

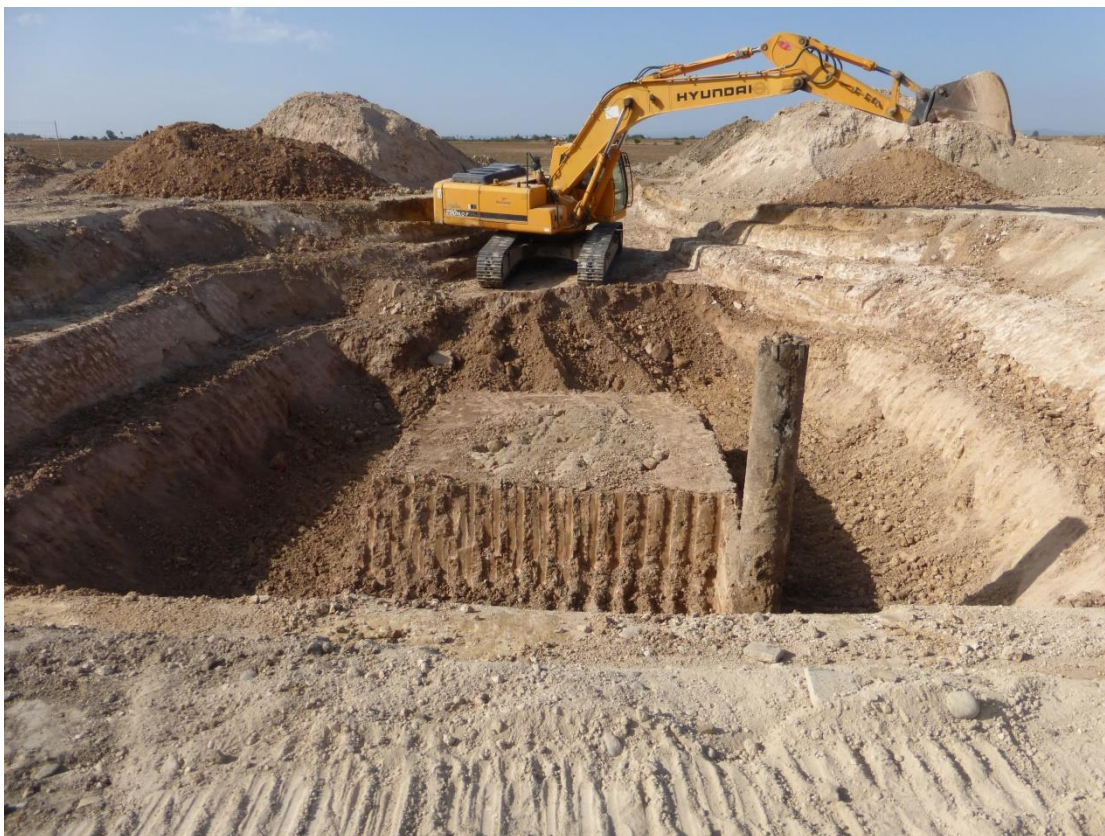
Rebaje de la tercera berma.

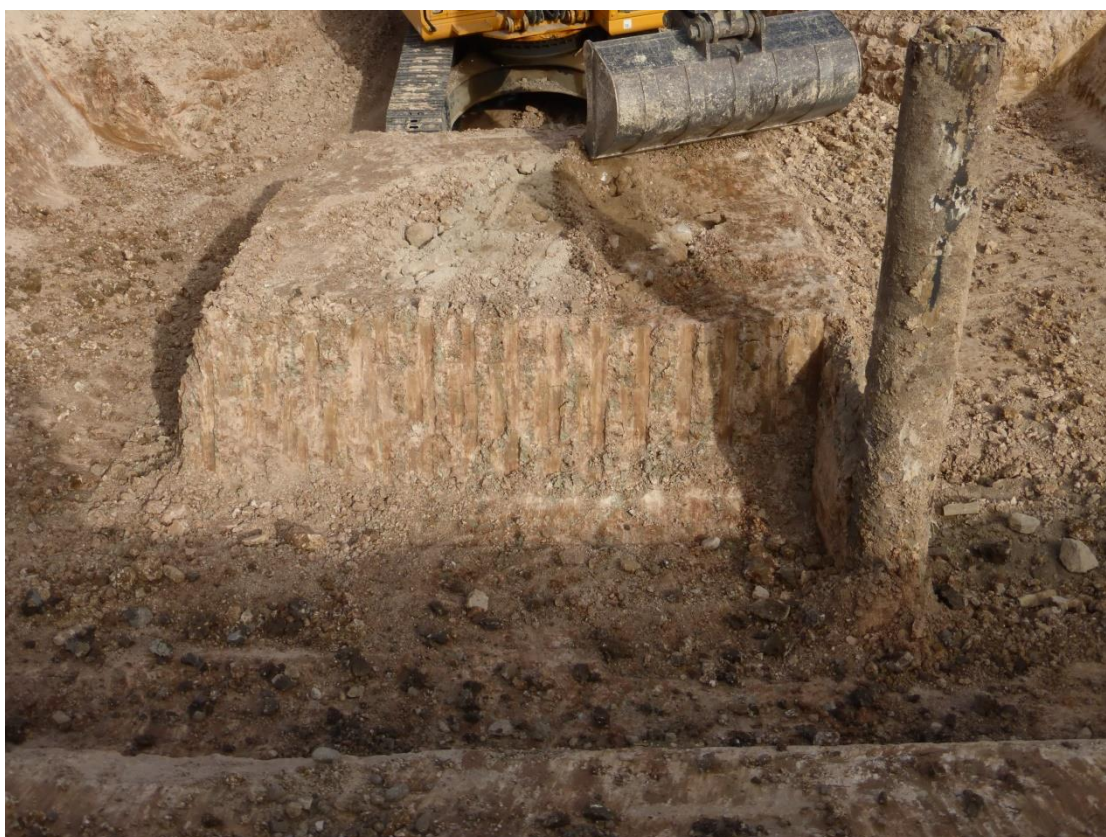
Desmonte de la estructura del pozo con pala de limpieza, se va retirando pequeñas capas de tierra hasta que se llega a una profundidad en el pozo de -3 m. (cota relativa desde la superficie de la parcela).

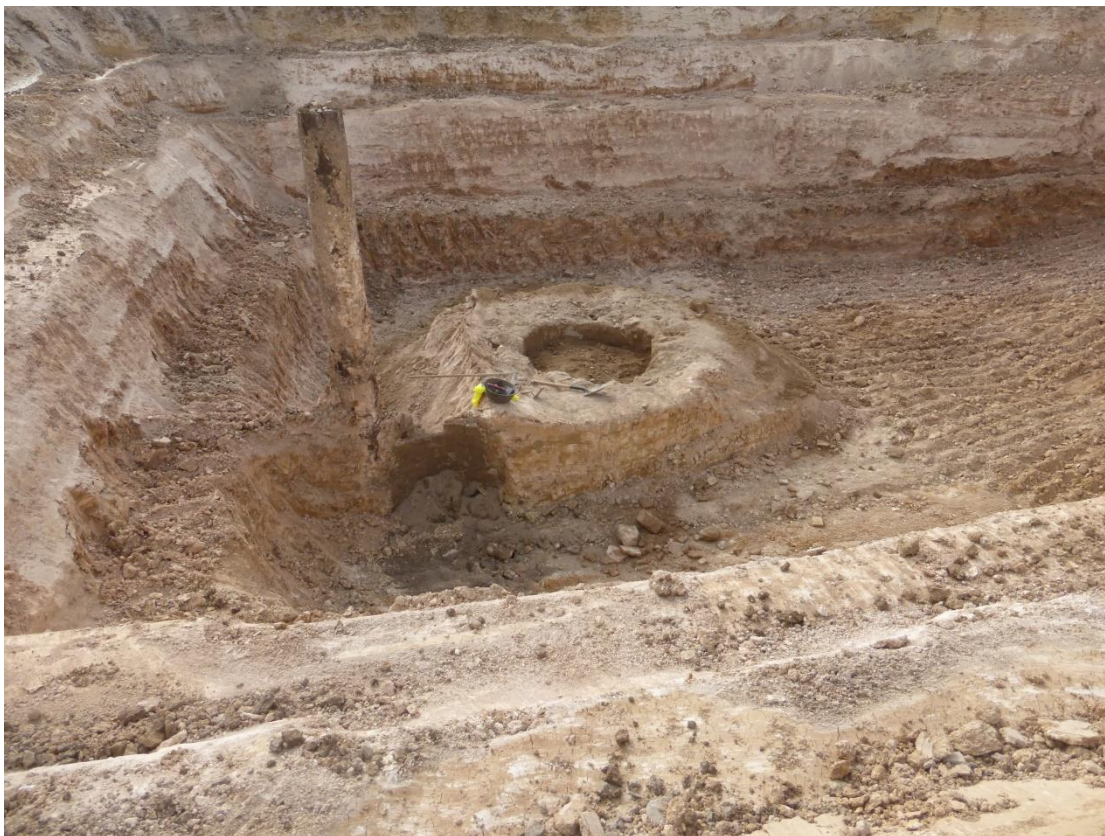
A partir de los 3 m. de profundidad el rebaje en el interior del pozo se realiza a mano, se va excavando y vaciando el relleno interno.

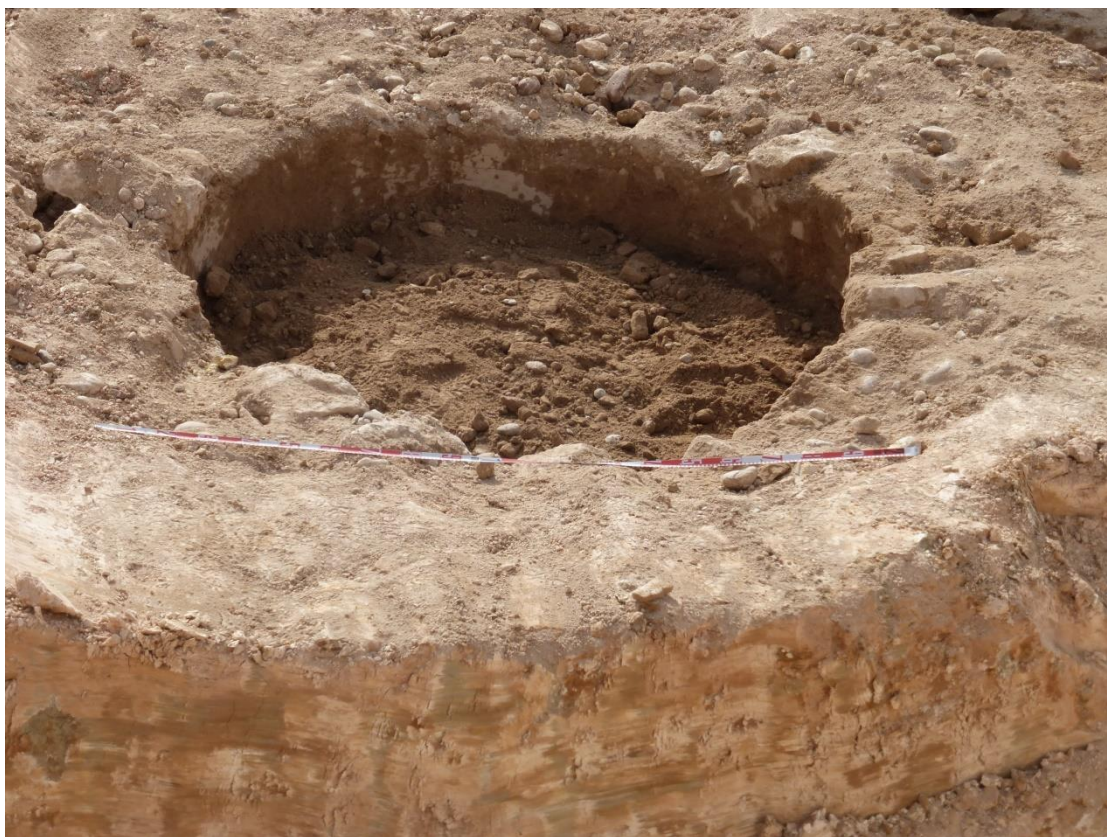
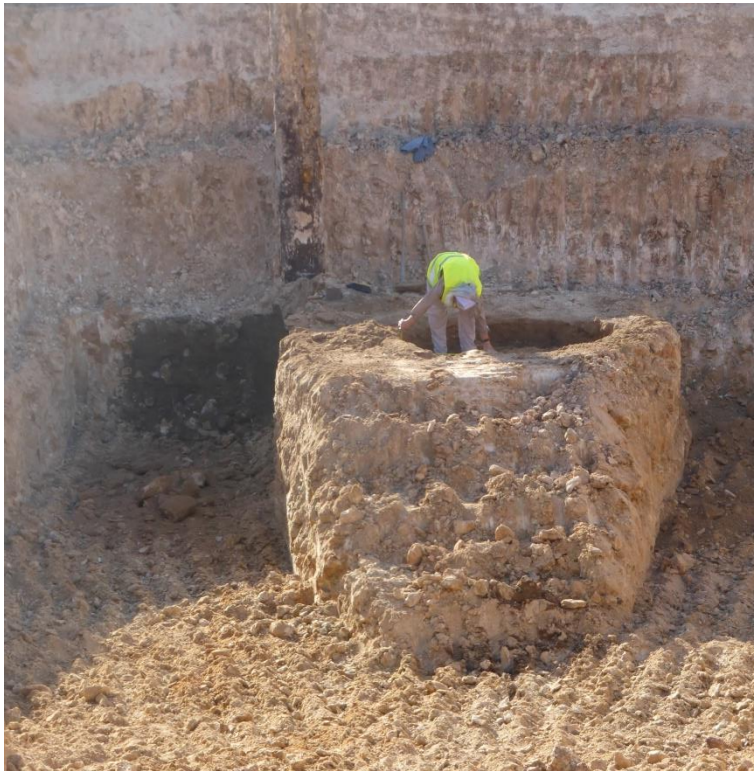
Excavación manual del interior del pozo de agua.

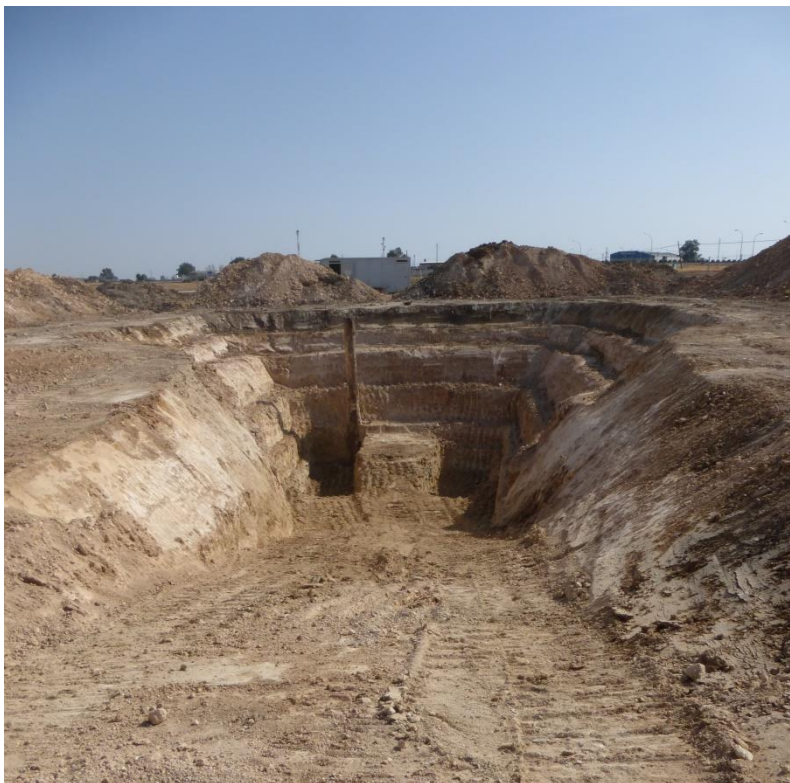
Rebaje de la cuarta berma dejando exento el pozo en su zona central.

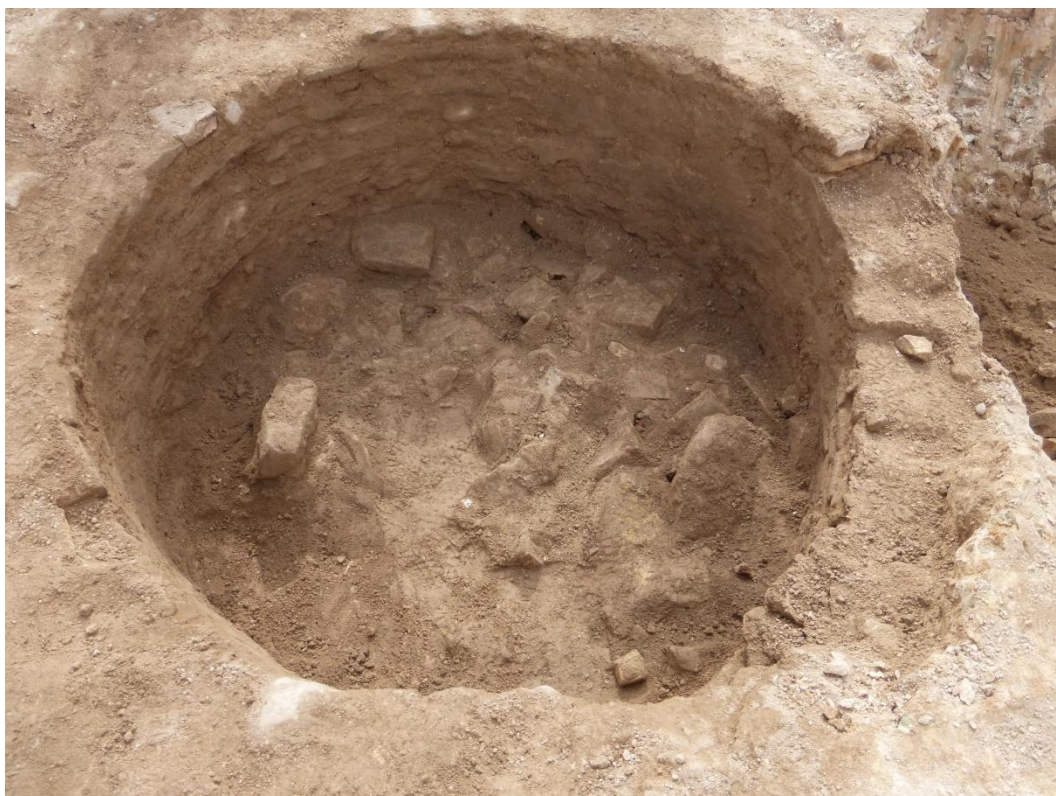
Interior del pozo relleno de escombros.

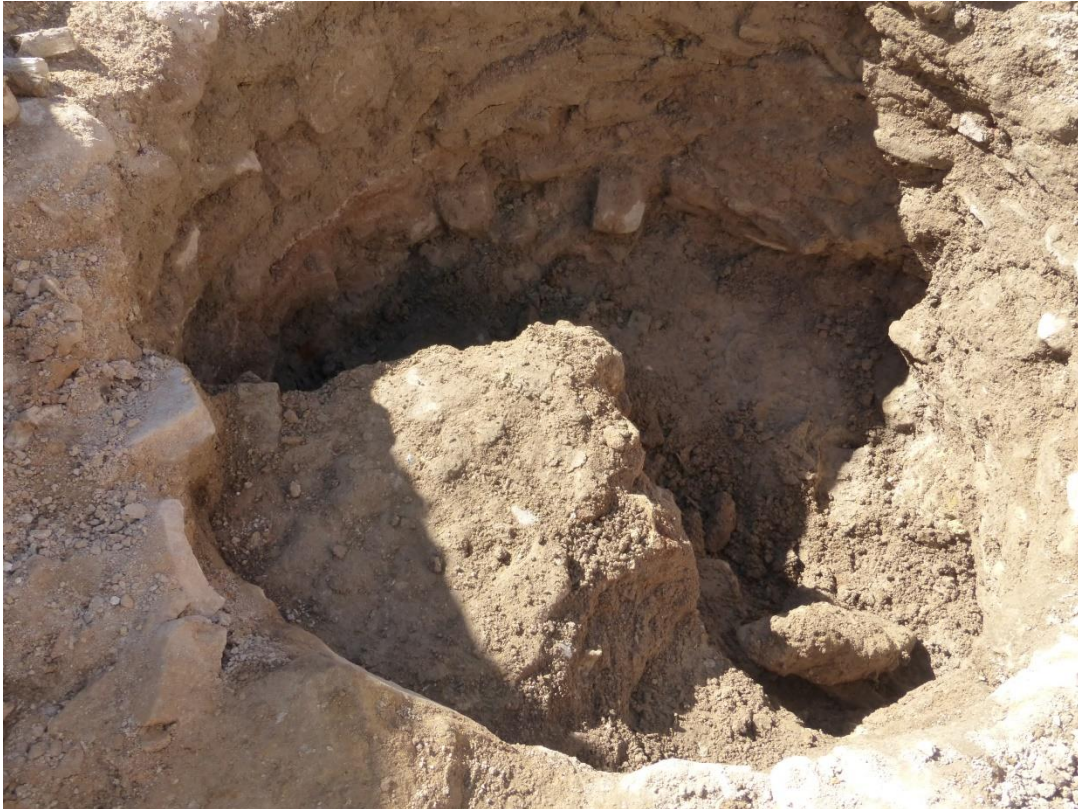
Vaciado final del pozo, última capa de relleno de la base del pozo. Excavación manual.

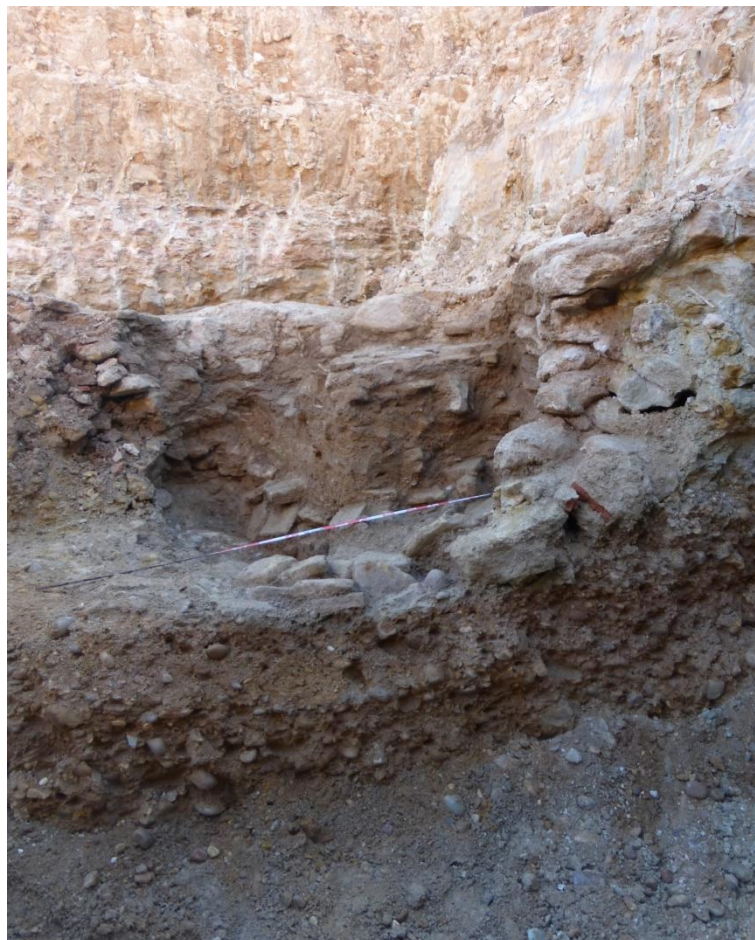
Zona final del pozo. La tabica se asienta sobre las gravas arcillosas con una base de piedras de arenisca.

Estructuralmente el pozo había sido excavado hasta llegar a las capas de arena y gravas, atravesando los estratos geológicos de margas azules y de roca arenisca. Se asentaba sobre un estrato de gravas con arcillas rojas por su lado Oeste, en la parte Norte y Este se asienta sobre la roca, teniendo en su base una poza para el afloramiento del agua. La construcción se inicia con una base de piedras de arenisca colocadas en el fondo, la tabica se construye con piedras de arenisca unidas con mortero y con un ancho de 0,50 m, por lo que en la base el pozo tenía un diámetro total cercano a los 3 m. El inicio de la tabica llega hasta los -7 m. de profundidad, es a partir de esta cota cuando la estructura del pozo cambia, la tabica se hace más estrecha de entre 0,20 y 0,30 m y se construye con ladrillos reutilizados y fragmentados unidos con mortero y revocados con un enlucido, se mantiene esta fábrica hasta los -4 m de profundidad donde vuelve a cambiar por una obra de piedras de arenisca, unidas con mortero y revocadas con un enlucido hasta llegar a la superficie del pozo. Desde la superficie hasta los -7 m de profundidad el diámetro del pozo es irregular y varía entre los 1,85 m y los 1,95 m en su interior, mientras que el diámetro máximo, incluyendo la tabica, es de 2,20 m.

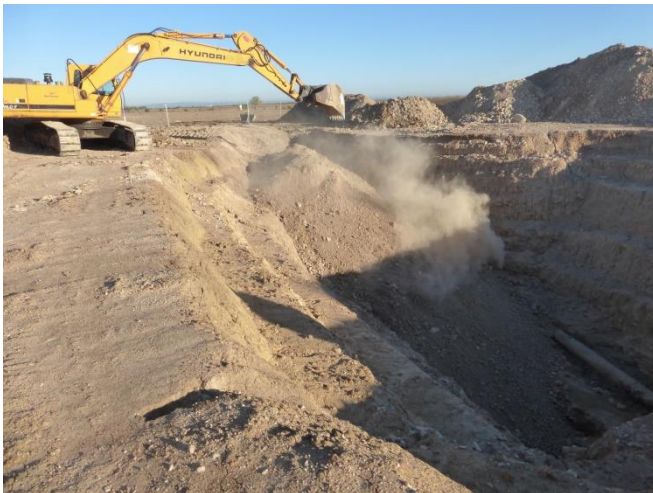
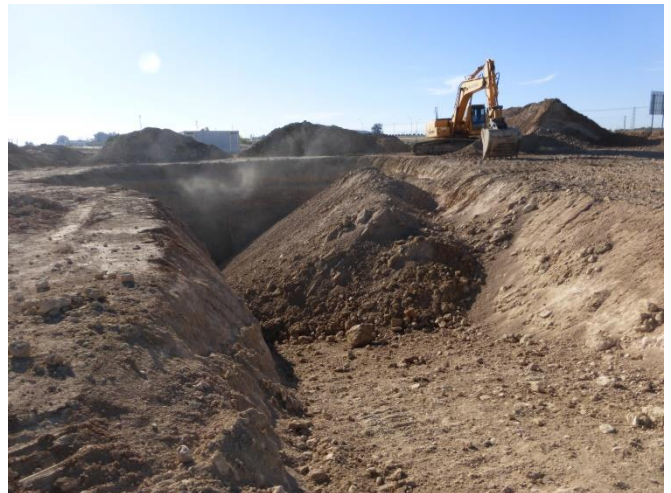
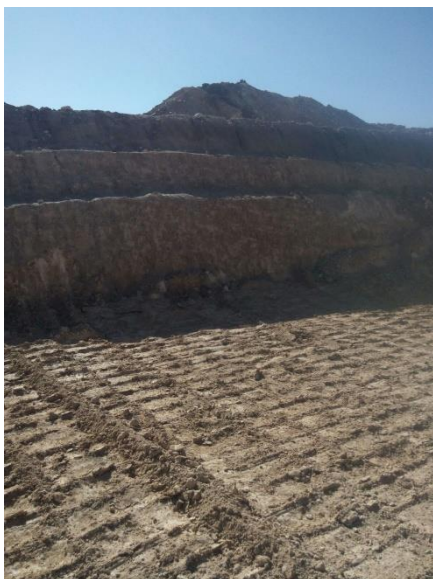
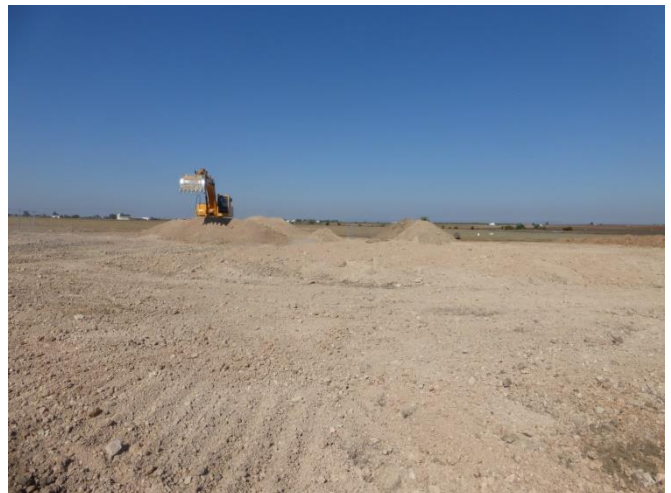
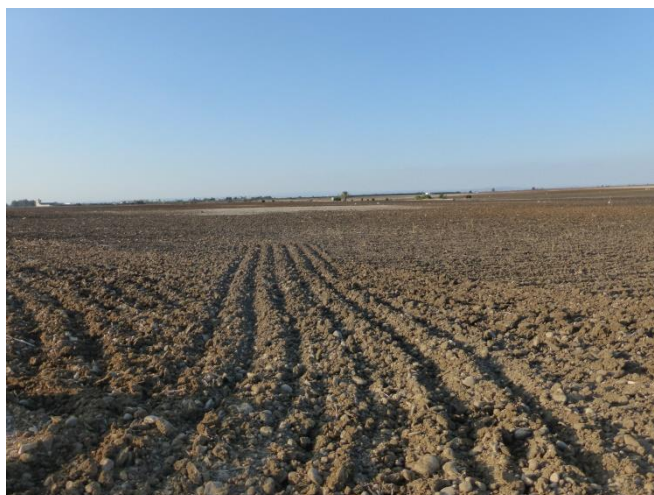
Relleno de las bermas realizadas con la misma tierra de vaciado, compactación del terreno y restauración con la tierra vegetal de la superficie.

Una vez terminada la excavación de todo la estructura del pozo y comprobada su estratigrafía, se procedió al cierre de la excavación. La tierra extraída se vertió de nuevo en la abertura realizada; primero se volteó la tierra extraída de las capas naturales: arenas, gravas, margas azules consolidadas y margas, compactándose en tongadas entre un metro y dos metros. En un segundo momento, y ya consolidado el terreno, se esparció la capa de tierra vegetal retirada al inicio de la excavación, quedando completamente restaurado el terreno y listo para el laboreo agrícola.

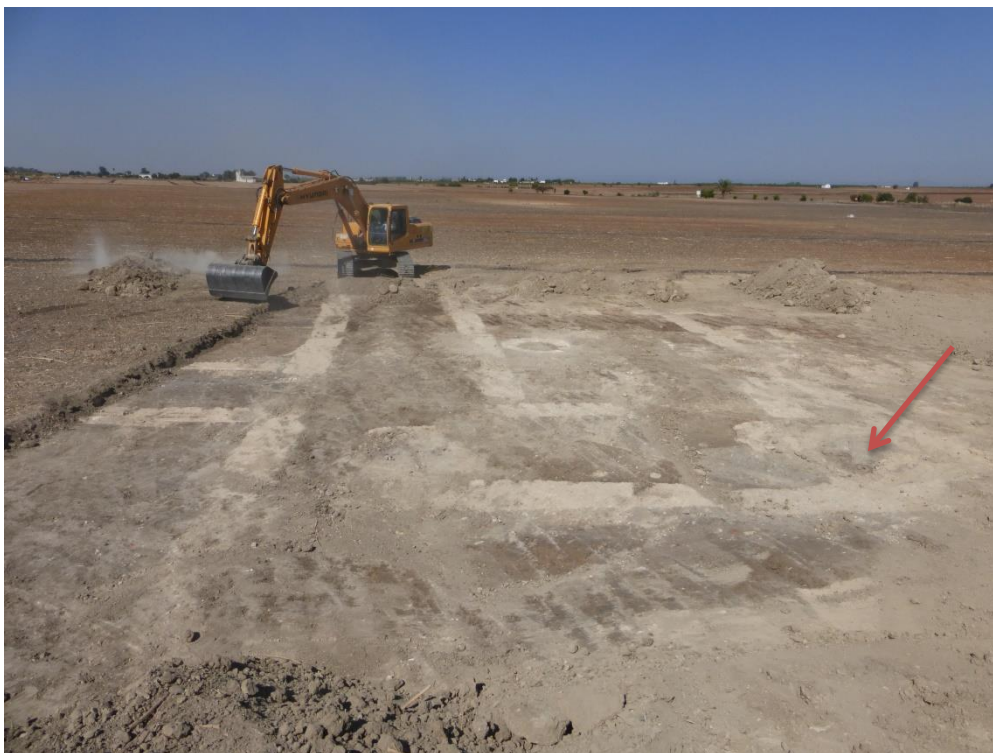
Documentación de las infraestructuras del cortijo. En blanco las cimentaciones de los muros, alcorques y demás infraestructuras que configuraban el cortijo. La flecha indica el lugar donde se ubicaba el pozo de agua.

La entrada del cortijo se realizaba por su lado Oeste, abierto a la actual carretera hacia La Campana, se configuraba en una primera crujía con una gran nave que ocupaba toda la fachada. En la segunda crujía se localizaba un patio que albergaba arriates, un pozo de agua y un pilón, a él se accedía desde la parte Oeste y el pozo se encontraba frente a la entrada. La tercera crujía y la zona Noreste del cortijo se dedicaba a zona de almacenamiento, concentrándose las vasijas enterradas en el espacio Norte del mismo. Una cuarta crujía, dividida en varios espacios, estaba dedicada a zona de cuadras. Por último, se ha llegado a identificar, fuera de la estructura central del edificio, otras dependencias a las que no se ha podido dar un uso específico.

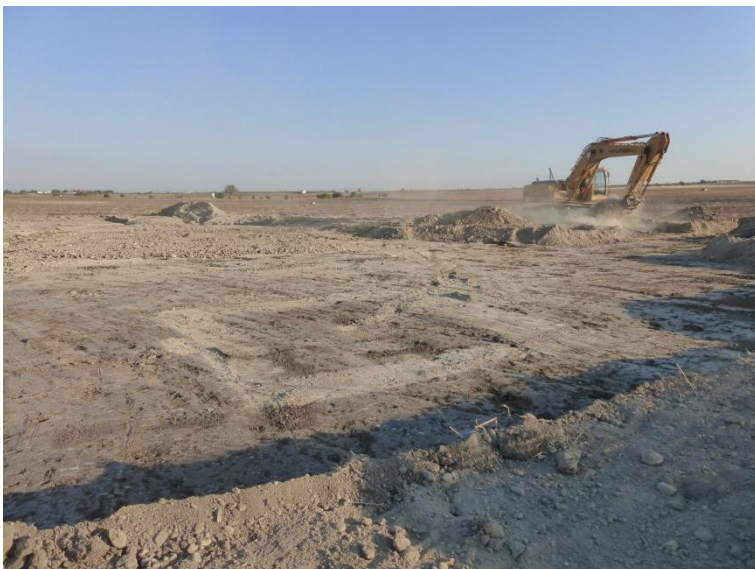
En Blanco, en primer término, cimentaciones que se corresponde con las infraestructuras de un pilón.

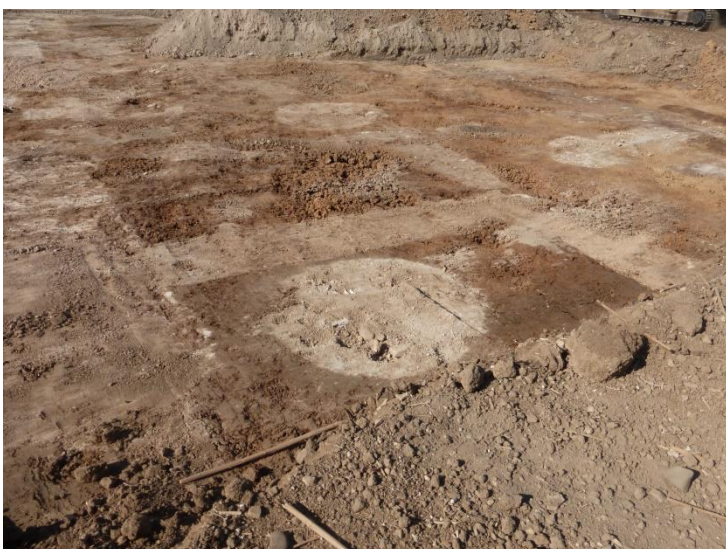
Cimentaciones de los muros de la zona de almacenamiento y las huellas de las tinajas de almacenamiento que estaban embutidas en el suelo.

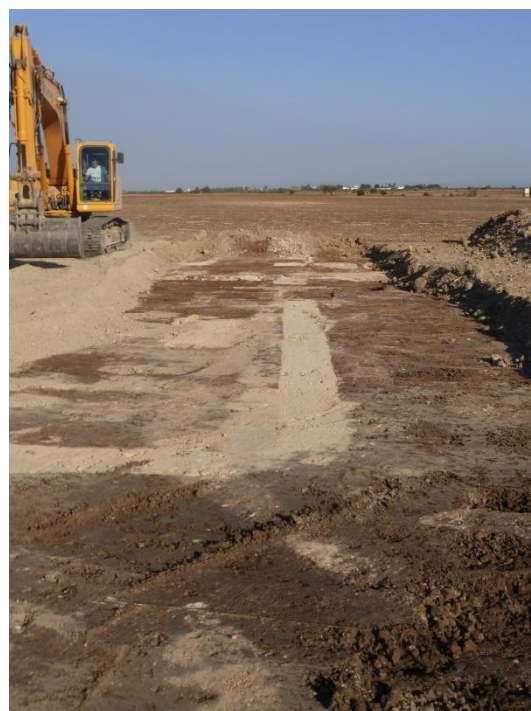
Cimentaciones de la zona trasera del cortijo.

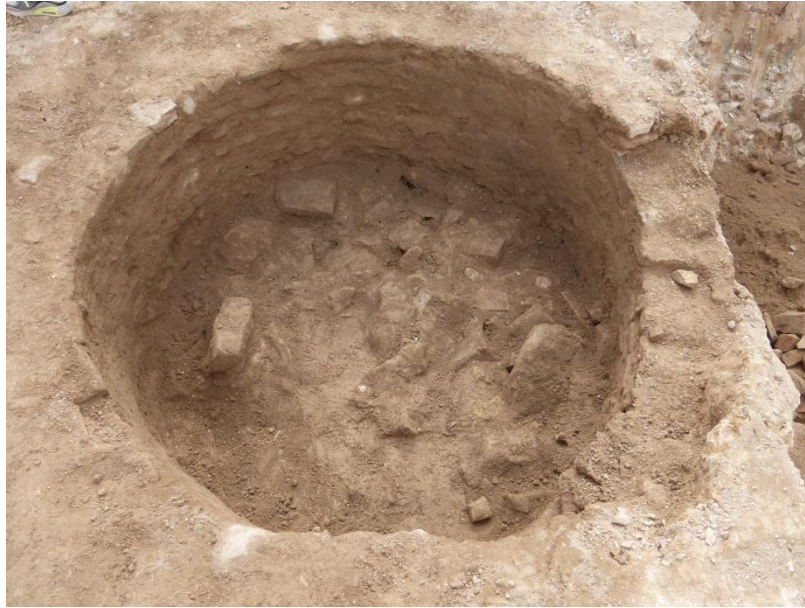
Vertidos de escombros en el interior del pozo.

Unidad 1. Desde la cota relativa -0,50 m a -6,80 m. Capa de escombros que rellena y colmata casi en su totalidad la estructura del pozo. Compuesta por una tierra arenosa de color beig, con poca compactación y poco homogénea. Se corresponde con vertidos procedentes del derribo del cortijo. Los materiales son abundantes y fundamentalmente de procedencia constructiva: piedras de caliza y arenisca de mediano y gran tamaño, ladrillos de tocho de diferentes tamaños, mortero, restos de enlucidos, fragmentos de muros, cantos rodados, cerámica: cántaros y elementos de almacenamiento, metal, etc. Cronología: último tercio del siglo XX.

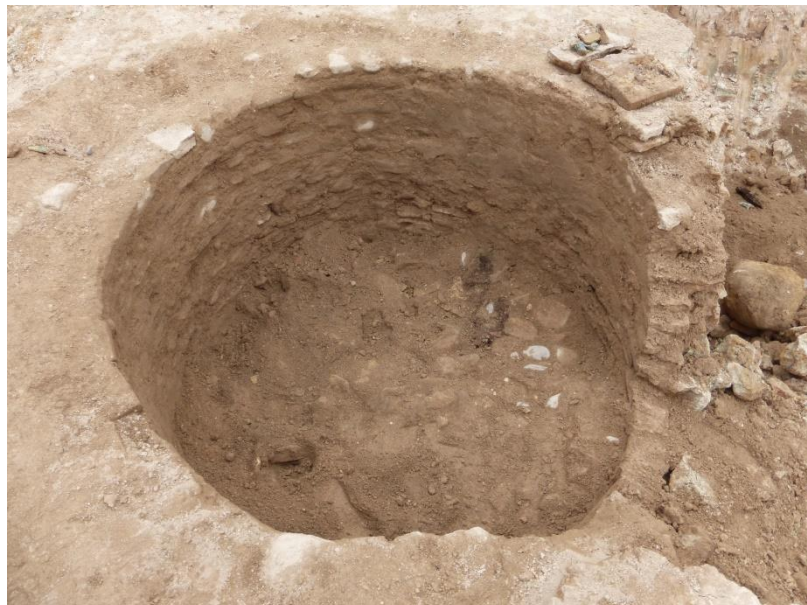
Capa de vertidos humanos, basuras arrojadas al pozo. Localizados entre los 6,80 m y los 7,30 m.

Unidad 2. Entre los -6,80 m y -7,30 m (cotas relativas). Capa de vertidos, de color marrón, arcillosa, algo compactada y muy homogénea. Contenía en menos restos de origen constructivos, algunos ladrillos fragmentados, piedras de arenisca de pequeño tamaño y cantos rodados. Sin embargo era más abundante los restos metálicos: herraduras, cubos, hierros, garrucha, clavos, etc.; los restos de vidrios: botellas de diferentes tamaño de color verde: restos óseos de animales: aves, conejos, cerdos, vaca, ovicápridos, etc.: y algunos fragmentos de cerámica de uso doméstico: platos, tazas, etc. Se ha interpretado como una capa de basura arrojada al interior del pozo una vez inutilizado. Cronología: Segunda mitad del siglo XX.

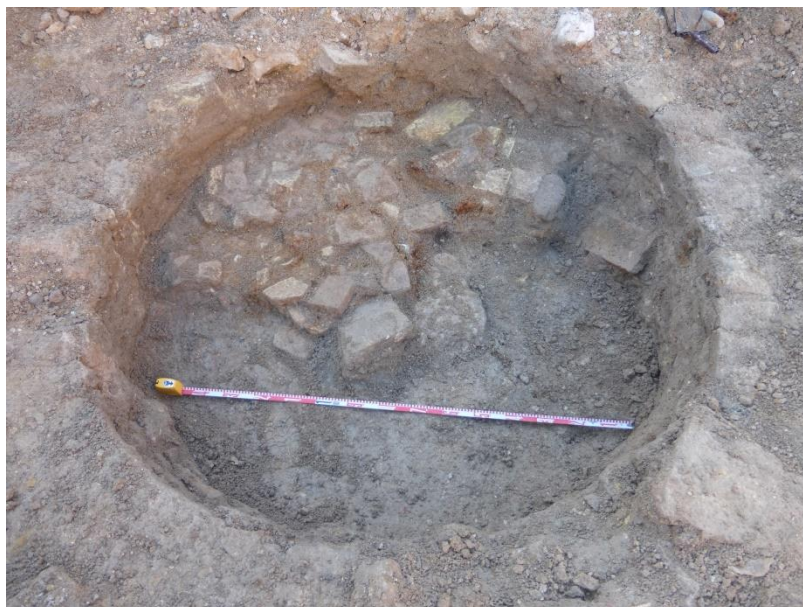
Ladrillos fragmentados y colocados sobre el relleno último del pozo.

Unidad 3. A -7,30 m, cota relativa. Se corresponde con una superficie de ladrillos fragmentados que han sido colocados sobre una capa de tierra. Se localizaban en la mitad Sur del pozo. Cronología: Segunda mitad del siglo XX.

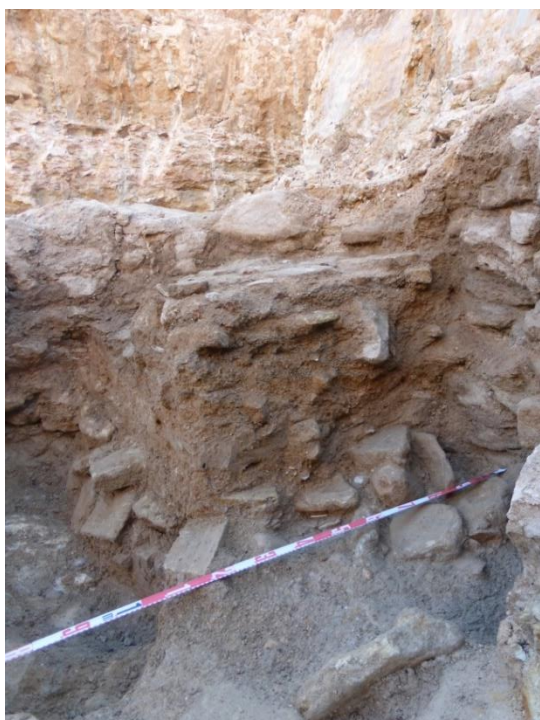
Vertidos de la base del pozo, además de materiales de construcción se han hallado cerámica y vidrio.

Unidad 4. Entre los -7,30 m y -7,80 m. Capa de tierra que rellena y colmata la base del pozo. Compuesta por una tierra areno-limosa, de color marrón oscura, muy homogénea y mediana consistencia. Se corresponde con vertidos de origen antrópico, aunque existen algunos ladrillos fragmentados y cantos rodados, la mayor proporción de materiales pertenecen a restos cerámicos: fuentes de loza popular azul sobre blanco, fuentes y lebrillos de pequeño tamaño de tradición trianera, platos de loza industrial blanco, cuencos y tazas de imitación de La Cartuja con escenas campestre en rojo, vidrio: botellas, destacando una botella de aceite de hígado de bacalao fechada en 1870; y algunos fragmentos de metal. Supone el abandono del pozo. Cronología: Último tercio del siglo XIX.
